Tillsynsanmälan gällande avverkning av skyddszon inom Studsvikområdet

Detaljplanen för studsviksområdet innehåller bestämmelser om en skyddszon som ger en avgränsning mot den värdefulla miljön utanför planområdet. Naturskyddsföreningen har erfårit att stora delar av denna skyddszon har avverkat och har därför undersökt detta närmare. I denna tillsynsanmälan ställer Naturskyddsföreningen en fråga till kommunen samt begär att kommunen bedriver tillsyn.

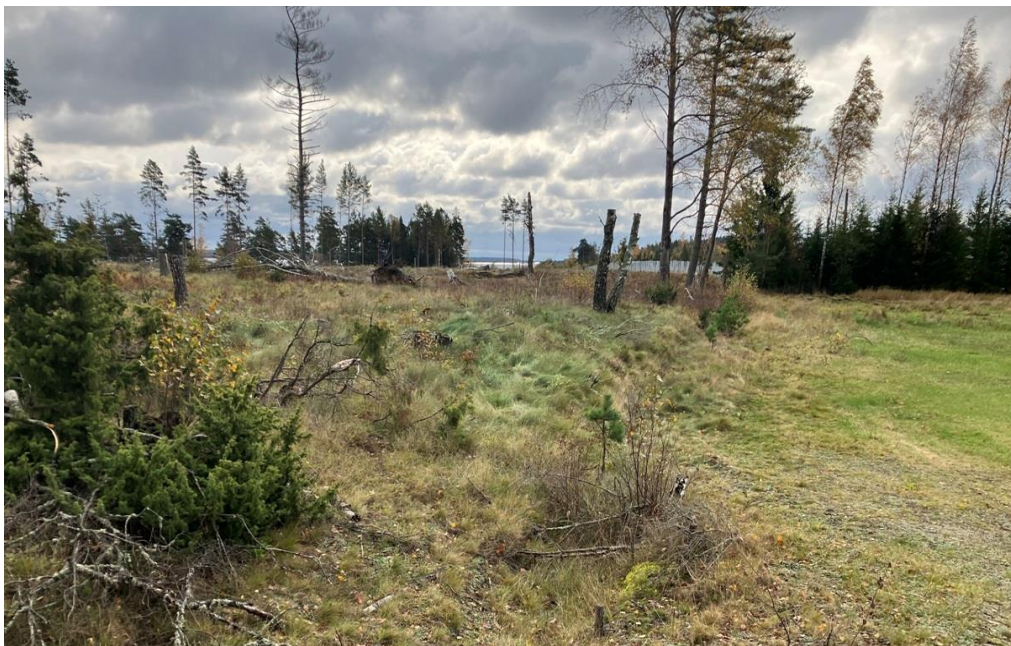
Figur 3. Foto från position A söderut (från oktober 2023)

Figur 3 visar utsikten från position A i riktning söderut. Långt bak i bilden syns vattenytan på Tvären. Det innebär att de båda kvarvarande bevuxna områdena inom skyddszonen sydsydost om position B helt har avverkats.

Det framgår av Figur 2 att merparten av den övre högra delen av skyddszonen har kalhuggits före 2023 med några undantag. Av figurerna 3 och 4 framgår att de resterande delarna av skyddszonen tagits bort under 2023.

Naturskyddsföreningen begär att Nyköpings kommun ska bedriva tillsyn enligt plan- och bygglagen. Det innebär bland annat att den skyddszon som ska finnas enligt detaljplan P83-19 i Nyköpings kommun ska återetableras med en för platsen naturligt förekommande vegetation. Som första steg bör ett träd- och buskskikt etableras av sådan storlek att området får karaktären av att vara en skyddszon.

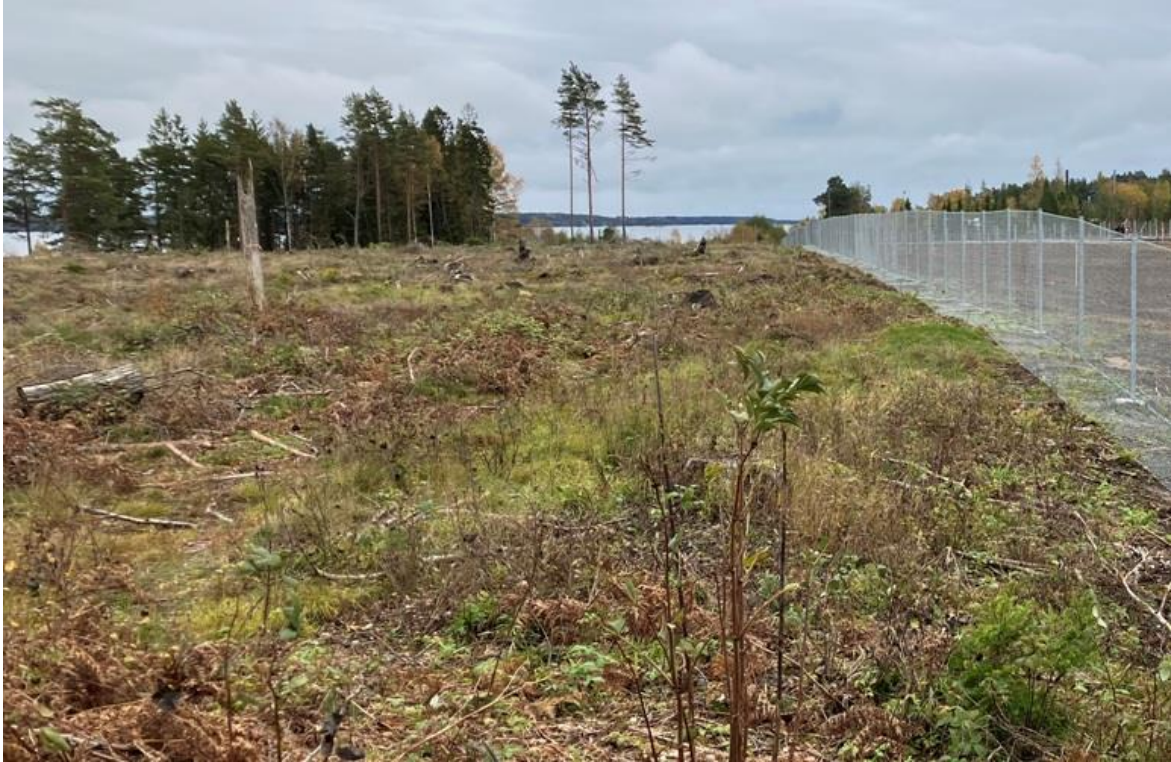
Figur 4 visar ungefär samma vy sett från position B, men här syns vattenytan ännu tydligare. Staketet till höger i bilden är nyuppsatt och verkar ungefärligen följa den inre gränsen för skyddszonen.

Figur 4. Foto från position B söderut.

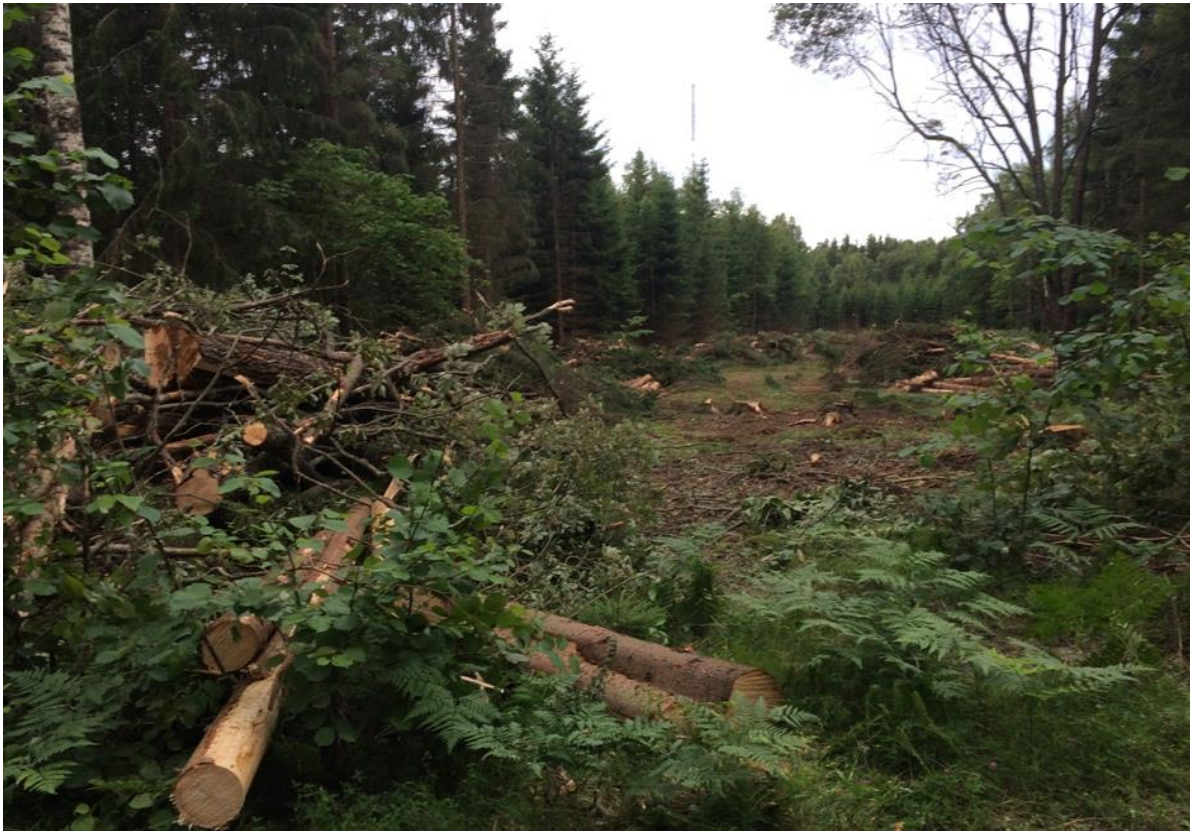
Figur 5. Foto av hygget 17 juli 2022 riktning söderut från position D.

Vägen har dragits genom skydds-zonen och ger en drygt 30 meter stor öppning samt ett 100 meter långt område längs vägen som använts som upplag av virke och avfall från avverkningen. Detta ingrepp är mindre än ovanstående, men är även principiellt betydelsefullt eftersom kommunen känt till detta och sekretessbelagt det.

I mitten på juli påbörjades en avverkning av en del av skogen i skydds-zonen vid position D i Figur 2 (Figur 5. Flera närboende försökte få information om vad som skulle ske. En kontroll på Skogsstyrelsens karttjänst visade att ingen avverkningsanmälan hade gjorts.)

Av villkoren i beslutet framgick att åtgärden tidigast skulle få påbörjas fyra veckor efter att beslutet har kungjorts, vilket skulle innebära 6 oktober. Avverkningen av skogen hade i själva verket påbörjats i början av juli och Figur 5 visar att ett stort område i skyddszonen avverkats den 17 juli. Av Figur 6 framgår att vägbygget kommit tämligen långt den 17 augusti. Detta innebär att "åtgärden" påbörjats nästan 3 månader innan den var tillåten

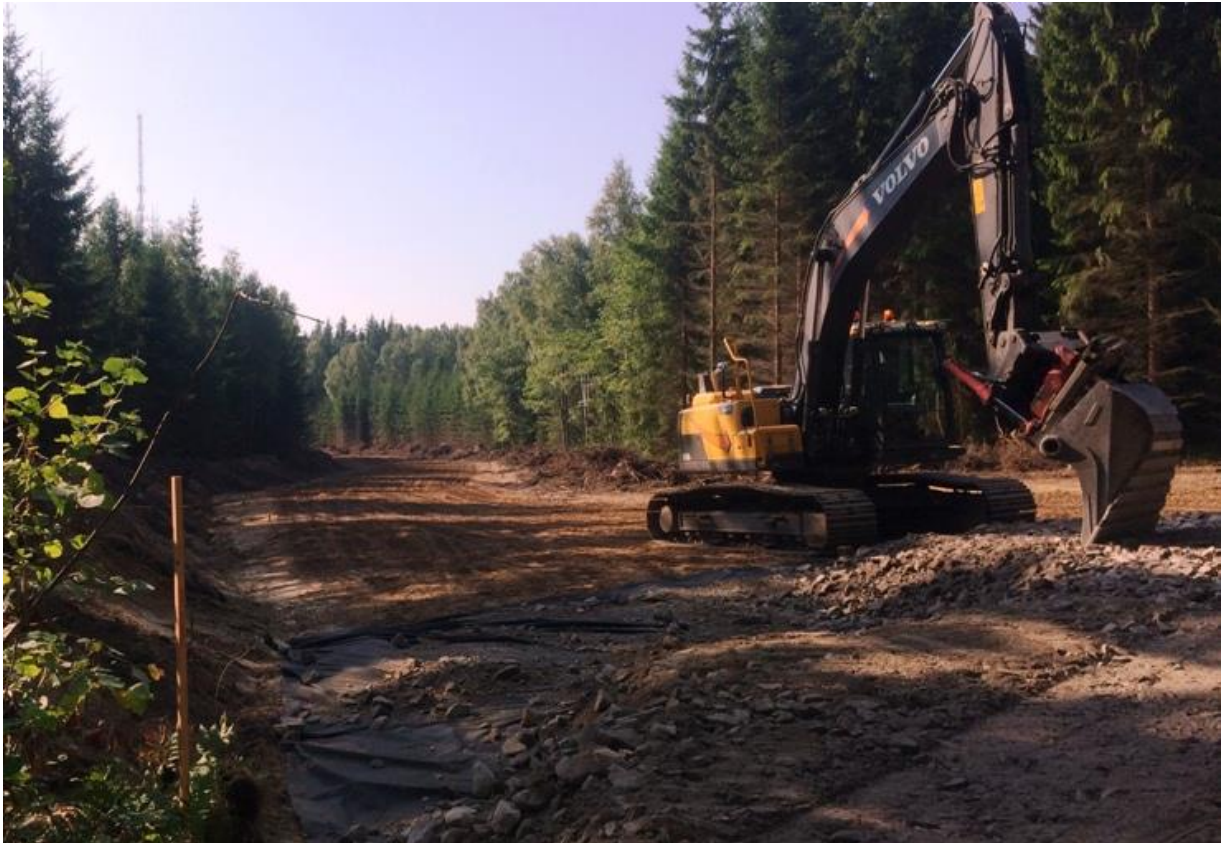
Figur 6. Foto av vägbygget 17 augusti 2022 riktning söderut från position D.
